## **POUŽITÍ SUCHÉ SMĚSI STŘÍKANÉHO BETONU PŘI OPRAVĚ VD VRANOV NAD DYJÍ**

Milan Myška

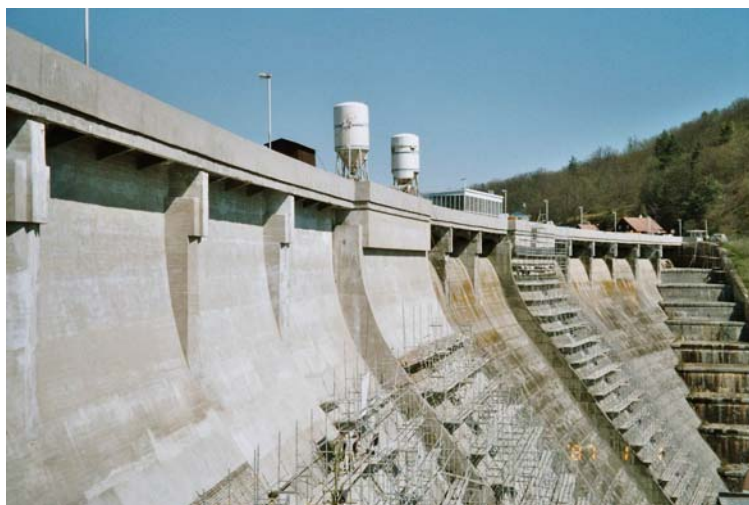
**Obr. 1** Pohled na vzdušný líc přehrady VD Vranov nad Dyjí

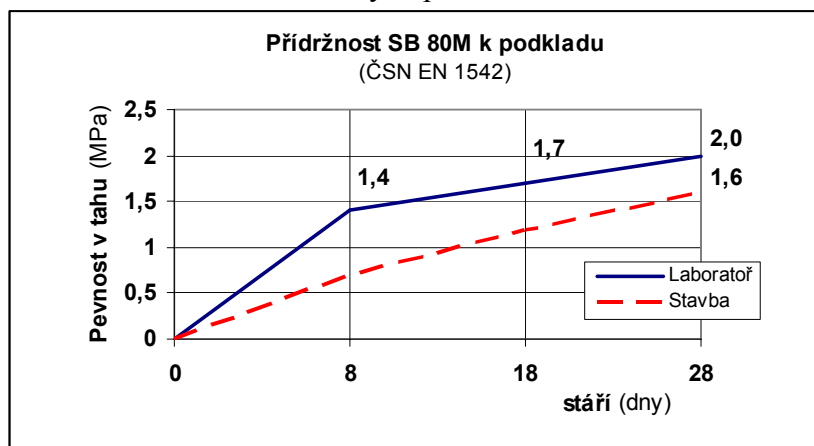
Zkouška přídržnosti k podkladu byla provedena podle ČSN EN 1542 na dlaždicích z referenčního betonu MC (0,40) podle ČSN EN 1766, které byly po 3 roky uloženy v běžném laboratorním prostředí (z rezervy pro zkoušky ŘSD), vlhkost desek před aplikací činila 0,9 % hmot. Směs byla připravena v laboratorní míchačce ČSN EN 196-1 s pomalým cyklem nuceného míchání s podílem vody 100 litrů/tunu suché směsi. Čerstvý beton byl nanášen zednickou lžicí v tloušťce cca 30 mm. Výsledky odtrhových zkoušek v různém čase zrání směsi jsou ukázány na **Obr. 2** společně i s průměrným výsledkem přídržnosti, dosaženým při předvýrobní zkoušce v místě stavby při nanesení směsi na desku stříkáním včetně vlivu klimatických podmínek v čase zrání betonu (11/2004).

**Obr. 2** Průběh nárůstu pevnosti v tahu (přídržnosti k podkladu)

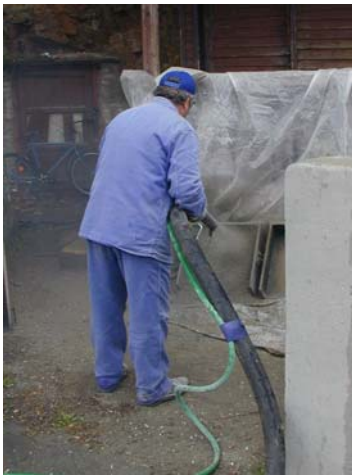
Při předvýrobní zkoušce v místě stavby, byly pracovníky firmy SASTA CZ, a. s. s použitím stříkacího zařízení SSB vyrobeny zkušební desky podle prEN 14487-1 (**Obr. 3**), z kterých byla v naší laboratoři vyřezána normová tělesa podle ČSN EN 14488-1 s tím, že byly pro zkoušku odolnosti povrchu betonu použity i části z tzv. nedokonalé zóny (100 mm po obvodu desky) a byly provedeny požadované průkazní zkoušky ztvrdlého stříkaného betonu, na základě kterých byla ověřovaná směs přijata k použití. Vhodnost vyloučení rizikové zóny ze zkušebních desek se potvrdila především při zkoušce odolnosti povrchu betonu vodě a mrazu (CHRL), kdy zkušební povrch z formované strany desek bedněním vykazoval vždy vyšší hodnoty odpadu.

**Obr. 3** Výroba zkušební desky

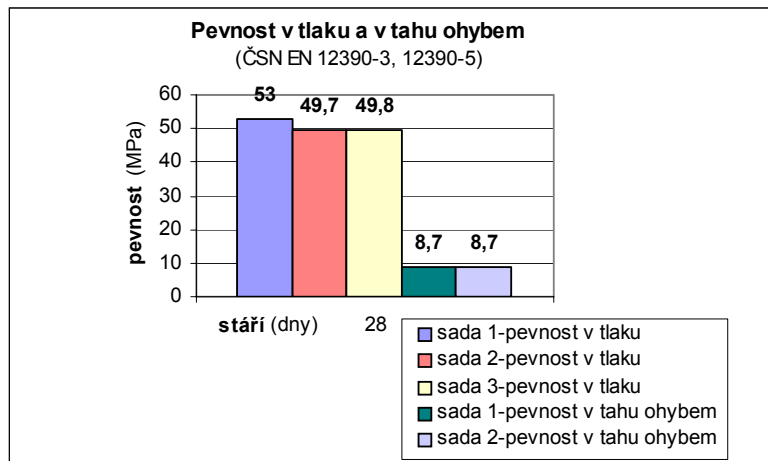
**Obr. 4** Výsledky zkoušky pevnosti betonu v tlaku a v tahu ohybem

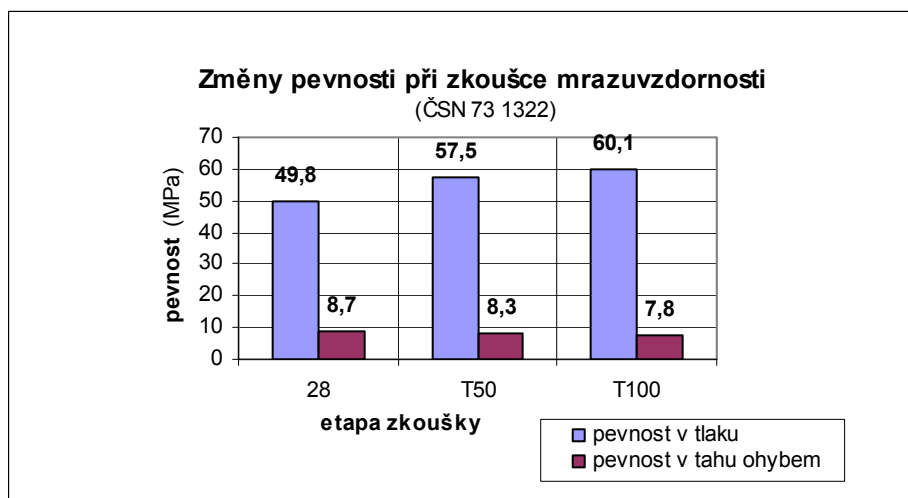
**Obr. 5** Výsledky zkoušky mrazuvzdornosti betonu

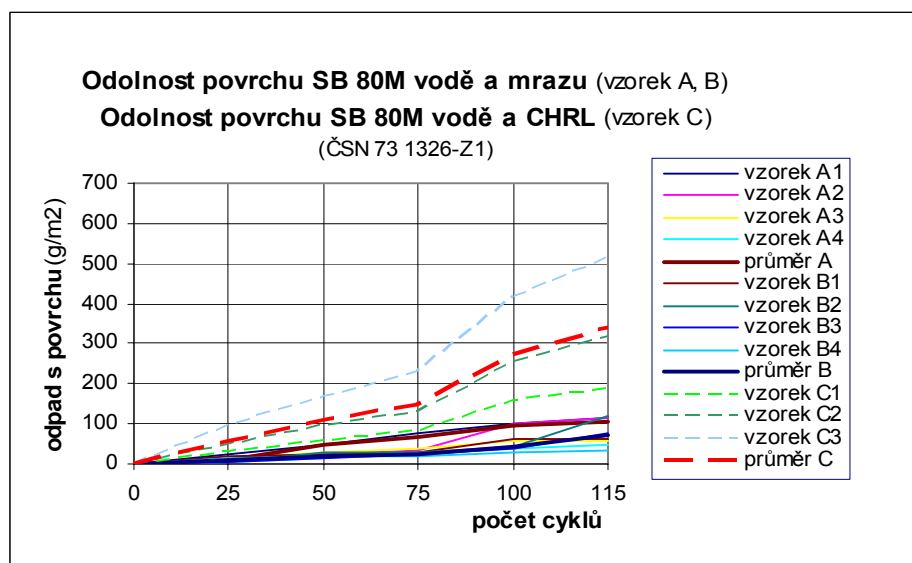
**Obr. 6** Výsledky zkoušky odolnosti povrchu betonu vodě a mrazu (CHRL)
