# maxit<sup>®</sup> REFERENZ

## Kaufhaus Jandorf Berlin

### Die Lösung maxit ip 160 Brandschutzputz – als F90 Stützenbekleidung

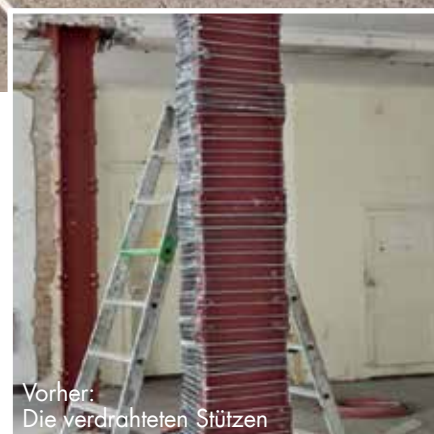
Vorher:  
Die verdrahteten Stützen

Die Verbundstützen wurden kastenförmig mit metallischen Putzträgern umwickelt um die ursprüngliche Form der alten Rabitzverkleidung wiederherzustellen. Putzschielen wurden angesetzt und mit dem Putzträger verdrahtet. Da sich der **maxit ip 160** Brandschutzputz hervorragend glätten und filzen lässt, konnte der Putz in der Solldicke abgezogen und ohne weiteren Arbeitsgang als Sichtfläche fertiggestellt werden.

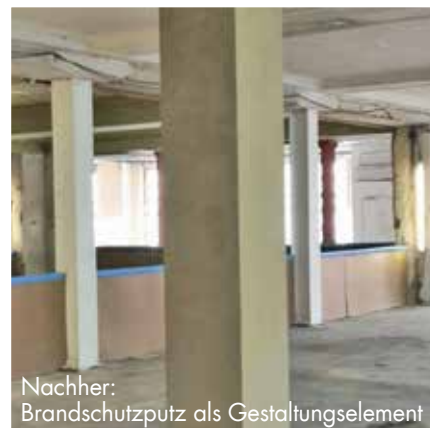
Nachher:  
Brandschutzputz als Gestaltungselement

Die Qualität der gefilzten Oberfläche, der Kantenverlauf der Putzschielen und auch die Anarbeitung an den Deckenstück ist durchaus gelungen. So gut, dass später selbst auf einen Anstrich der Stützen verzichtet wurde.
