maxit[®] REFERENZ

Kirche St. Nikolaus | Rudersdorf

Die Herausforderung Putz nach Baubestand

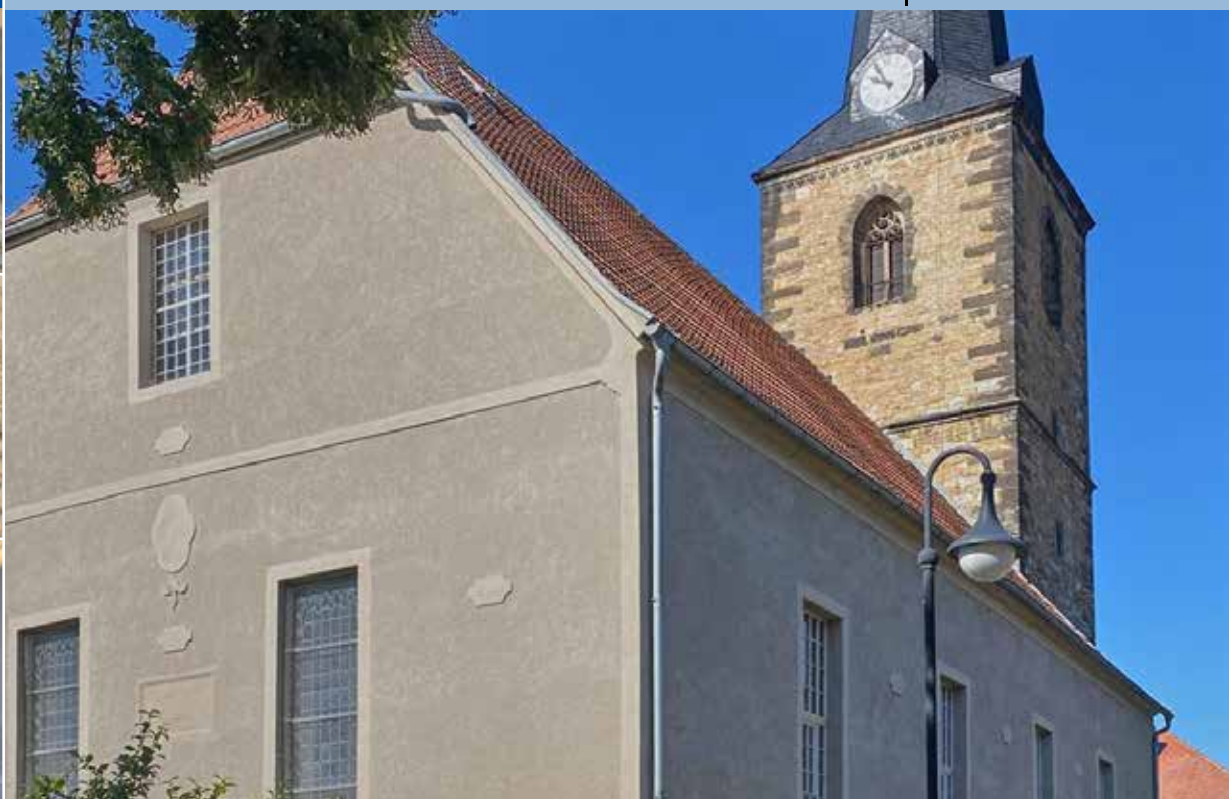
Die Erneuerung der Fassade erfolgte in Form einer erhaben stehenden Gliederung (Lisenen, Gesimsbänder, Ornamente) und mit durchgefärbtem Kratzputz ohne weiteren Anstrich.

Die Fassadengestaltung mit den Lisenen und Fensterumrandungen lässt die Kirche St. Nikolaus in neuem Glanz und doch mit der gleichen Struktur wie vor 100 Jahren erscheinen.

Der Bestandsputz wurde im Bereich des Kirchenschiffes komplett entfernt und baulastbedingte Risse wurden mit Putzträgern entkoppelt. Die Fassadenflächen behandelte man vor, indem die Fugen mit **maxit** san Grund ausgeworfen und die Flächen ausgeglichen wurden. In den nicht feuchtebelasteten Bereichen wurde als Oberputz **maxit** ip Kellenwurf Kalk im vorab definierten Farbton aufgezogen und nachgekratzt. Dies führte zu der gewünschten Optik des Putzes. In den Bereichen der erhabenen Gliederung war ein zwei-

lagiger Auftrag von **maxit** san Standard in einer Gesamtputzdicke von 40 mm notwendig. Zwischen den ausgeschalteten Gliederungselementen wurde anschließend genannter Fassadenputz aufgebracht.

Den Sockel überarbeitete man mit einem Sanierputzsystem nach WTA Richtlinien. Die Putzabdichtung wurde mit der mineralischen Dichtungsschlämme **maxit** AD-1K-Außendicht in zweifachem Auftrag durchgeführt – mit einer Gesamtschichtdicke von mindestens 2 mm.
