Wenn Millimeter entscheiden.

Kontrollierte Sprengung einer Fliegerbombe

Wenige Millimeter entscheiden über Schäden

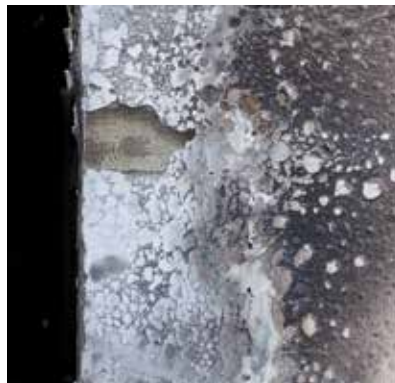
Pastöse, dünnschichtige Putze auf Kunstharzbasis wurden stark beschädigt, platzten ab und gaben die darunter liegende Polystyrol-dämmschicht frei

Die glühenden und messerscharfen Splitter durchschlugen, wie auf den Fotos klar erkennbar ist, auch pastöse und dünnlagig verputzte, Polystyrol gedämmte Fassaden. Zugegeben, maxit Wärmedämm-Verbundsysteme sind weder auf ihre Explosionstauglichkeit geprüft noch darauf zugeschnitten. Doch gerade in einer derartigen Extremsituation trennt sich die Spreu vom Weizen bei der energiesparenden Fassadendämmung.

Mit einer minimalen, pastösen aufgetragenen Schicht von nur 2–3 mm Stärke, haben aufgebrauchte Putze auf Wärmedämm-Verbundfassaden einwirkenden Kräften nur sehr wenig Masse entgegen zu setzen. Sie wurden bei der Sprengung der Fliegerbombe von den heißen Bombensplittern mühelos durchschlagen und verursachten in der Folge schwere Schäden im Wärmedämm-Verbundsystem. maxit Wärmedämm-Verbundsysteme auf Polystyrolbasis werden dagegen in der Regel mit einer Putzschicht von 6–7 mm überzogen. Das ist nahezu die dreifache Masse an Schutzwirkung für die dahinter liegende Dämmschicht. Darüber hinaus bestand bei dem auf den Fotos gezeigten Gebäude aus einer mineralischen, nicht brennbaren Putzschicht. Diese zusätzlichen Millimeter und der mineralische Putzaufbau sind es, die entscheiden, ob großflächiger Schaden entsteht oder nicht. Egal ist es dabei übrigens, ob es sich um glühend heiße Bombensplitter, fehlgeleitetes Silvesterfeuerwerk oder nur um die blanke Zerstörungswut halbstarke Teenager handelt.

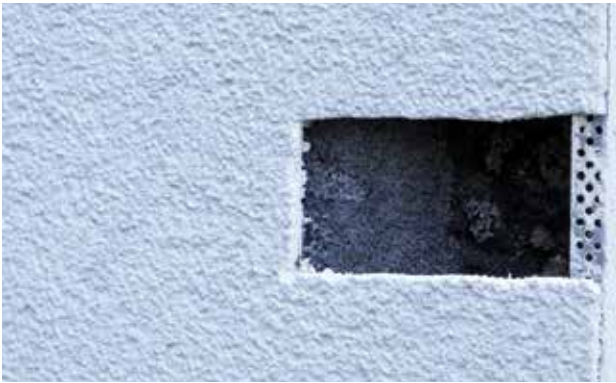
Die Inspektionsöffnung beweist:
Zwar hat die **maxit** Polystyrolämmung durch den Schaden der Nachbarfassade im direkten Stoß Schmauchspuren, ist aber sonst völlig intakt

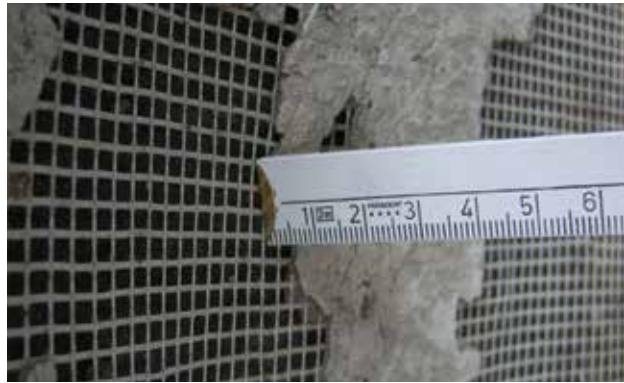
Die wenig Millimeter starke Putzschiicht hatte der massiven Gewaltwirkung nichts entgegenzusetzen

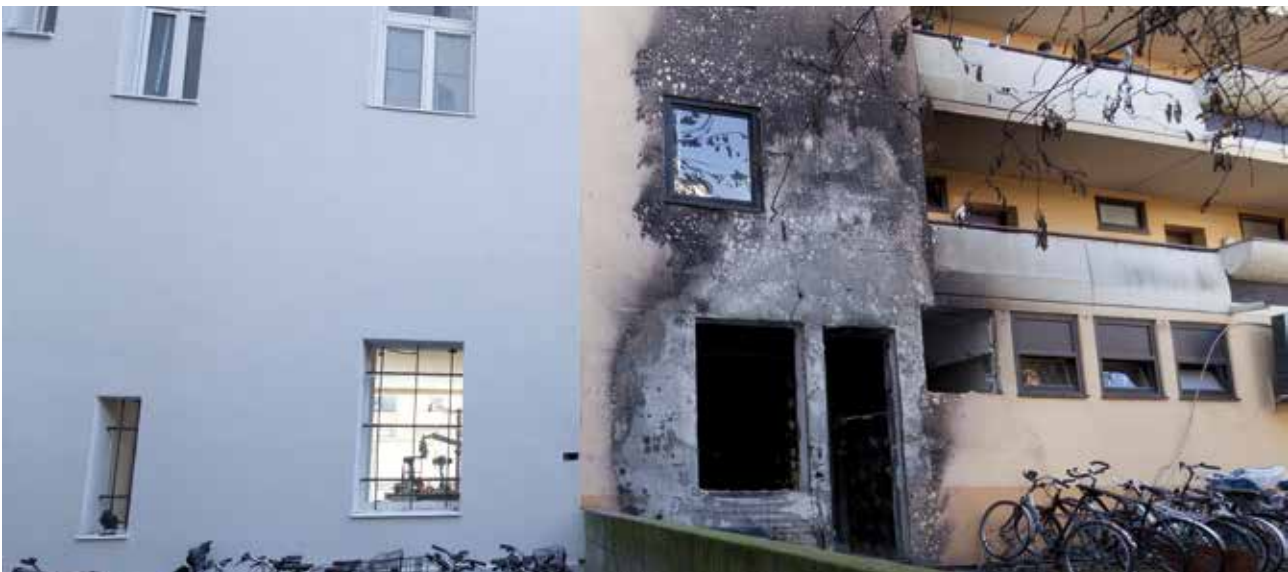
Zwei ungleiche Nachbarn:
Links: Völlig intakte maxit WDVS-Fassade mit mineralischem Putz
Rechts: Durch Sprengwirkung zerstörtes, dünn-schichtig und pastös verputztes Fassadensystem
