Fassadensanierung der Wohnungsbaugesellschaft Raschau

maxit Solarbeschichtungen

Mit innovativer Beschichtung zu mehr Fassadenschutz - Außenwandbeschichtung „maxit solaren“ überzeugt bei anspruchsvoller Fassadensanierung in Raschau

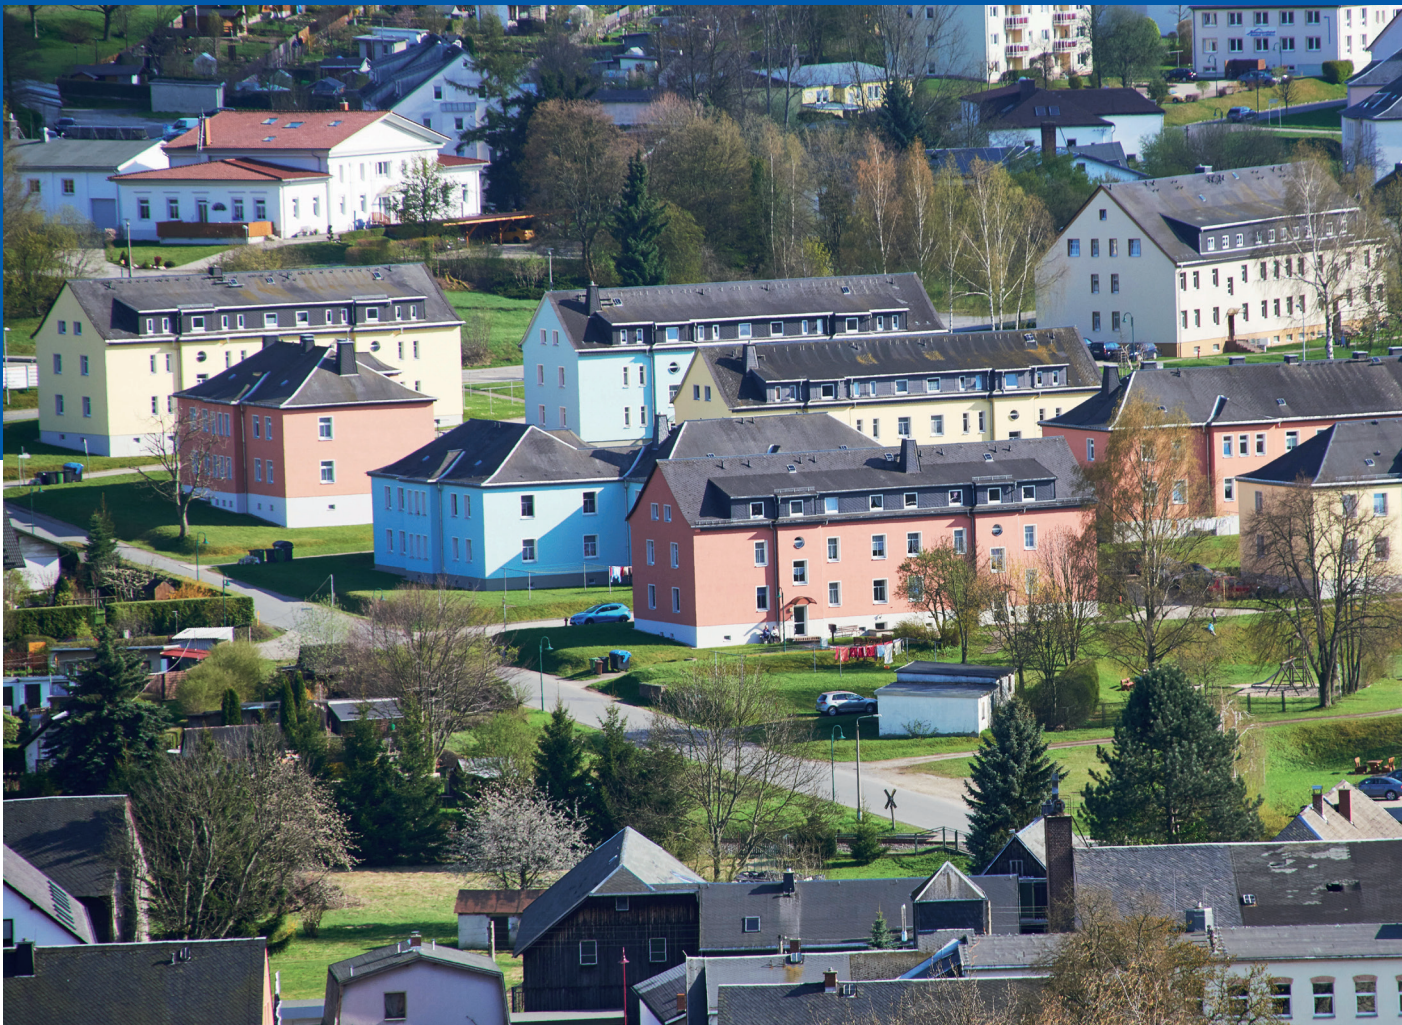
Idyllisches Wohnpanorama: Mit den neuen **maxit** Fassadenbeschichtungen wirkt die naturnah gelegene Wohnanlage einladend und freundlich.

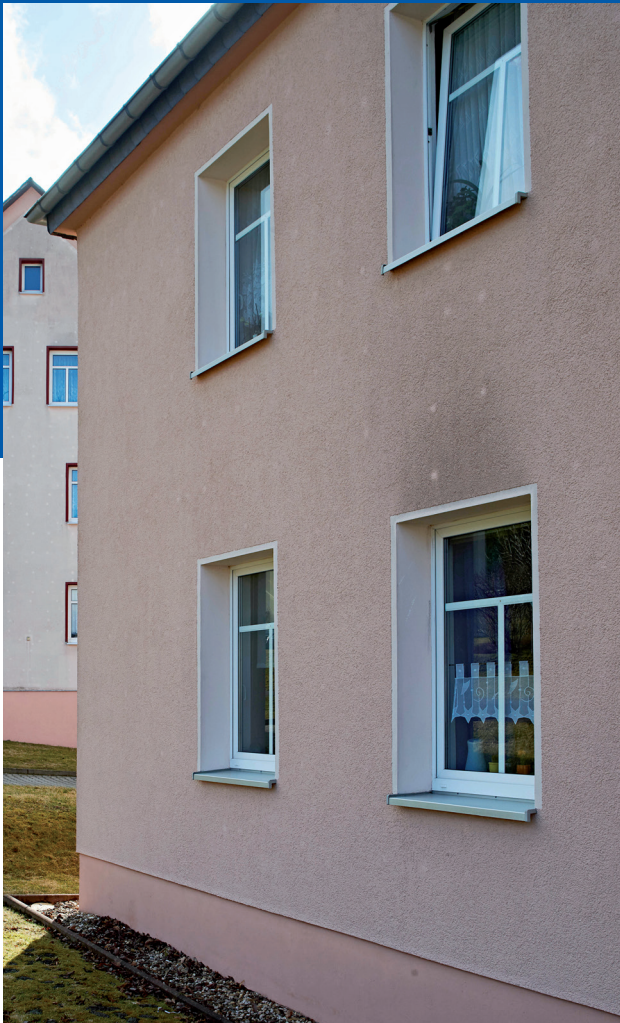
Fehlender Fassadenschutz: Dübelabzeichnungen fielen als helle Flecken insbesondere in den Bereichen mit starker Veralgung unangenehm auf. Dies ist nicht nur eine optische Misere, sondern schadet auf Dauer auch der Außenwand.

Bei den Wohnblöcken in der Beethovenstraße handelt es sich um einen Spezialfall. Der Sanierungsbedarf besteht hier an der Fassade. Neben dem altersbedingten Abblättern von Putz und Beschichtung beeinträchtigten insbesondere die Dübeldruckabzeichnungen der montierten WDV-Systeme das Erscheinungsbild. Die hellen Flecken machten sich nach vier bis fünf Jahren vor allem in Fassadenbereichen mit verstärkter Moos- und Algenbildung negativ bemerkbar.

sich an den Bestimmungen der damals geltenden Wärmeschutzverordnung von 1995. So wurden die 24 cm dicken Ziegel-Außenwände in den Jahren 1995 – 1998 mit einem acht Zentimeter starken Wärmedämm-Verbundsystem (WDVS) bestehend aus verdübelten Styropor-Dämmplatten versehen. Anschließend erhielten die Außenwände eine Beschichtung aus dünnlagigem Reibeputz. Dieser wies nach einigen Jahren in manchen Fassadenbereichen jedoch eine starke Algenbildung auf. Besonders auffällig waren die entstehenden hellen Dübeldruckabzeichnungen. Sie bildeten sich aufgrund eines höheren Wärmedurchgangs, der an der Fassade stellenweise erfolgte: Direkt über den WDVSTellerdübeln trocknete die Fassade schneller ab und verhinderte so einen Algenbefall. Als Konsequenz dieser punktuellen Wärmebrücken entstanden helle kreisrunde Flecken, die sich von der umgebenden veralgten Fläche deutlich abhoben.

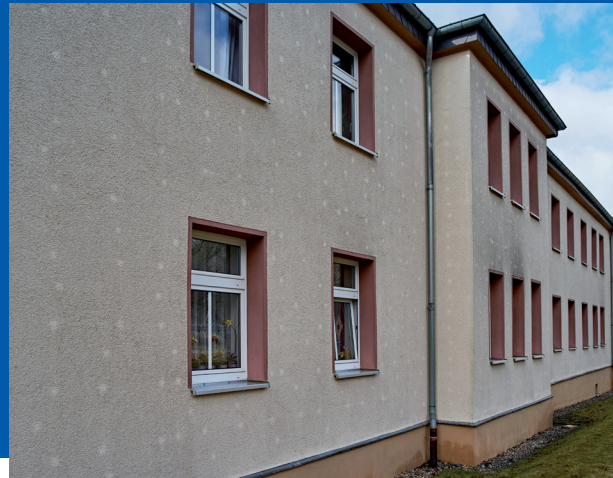
Entlang der gesamten Hausfassade zu sehen: Die Dübel des unter der Putzschicht liegenden WDV-Systems zeichneten sich bei den Häusern einer Wohnanlage in Raschau deutlich ab.

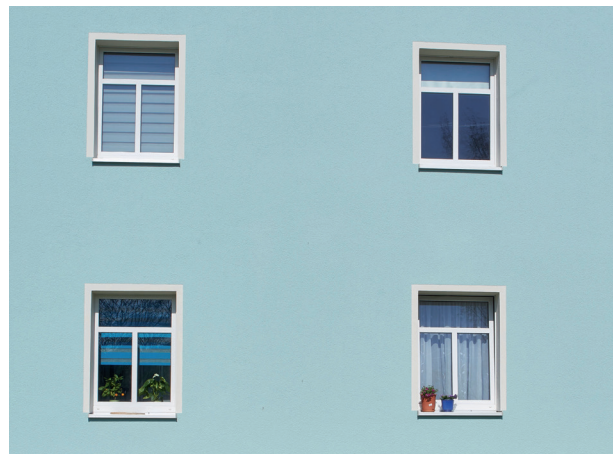
Dank der Außenwandbeschichtung **maxit** solaren sind die Fassaden dauerhaft vor dem erneuten Auftreten von Dübelabzeichnungen geschützt.

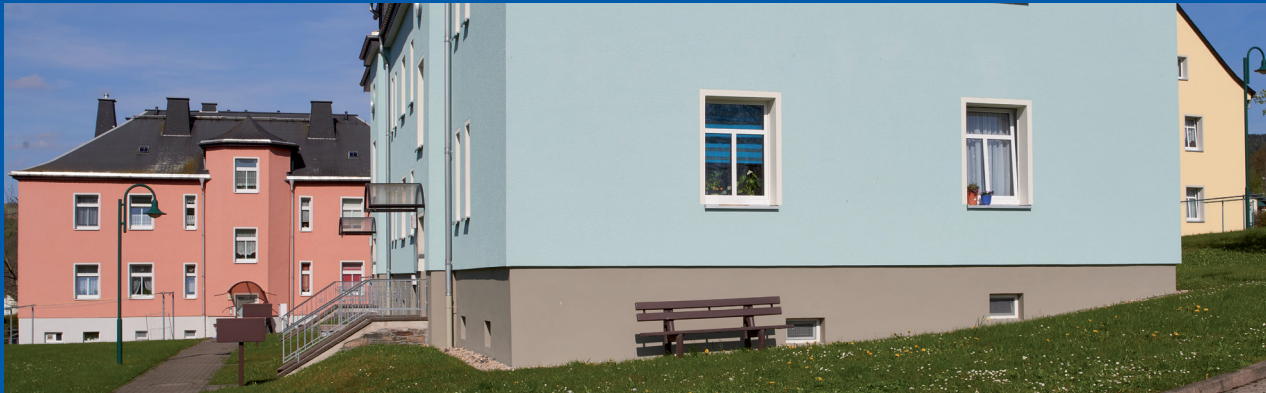
Der Anstrich mit **maxit** solaren verleiht den Hausfassaden der Wohnanlage Raschau eine ganz neue Farbfrische. Drei unterschiedliche Pastelltöne bilden harmonische Kontraste, abgestimmt auf das ursprüngliche Farbschema.

auf die vollständige Austrocknung der Grundierung. Auf diese Weise gewährleisten sie einen sicheren Verbund von Untergrund und Farbbeschichtung. Um das Erscheinungsbild der Wohnanlage lebendiger zu gestalten, wurden die einzelnen Gebäudeblöcke zudem in verschiedenen Farbtönen (gelb, blau, braun) gestrichen. Eingebettet in grüne Wiesenflächen mit Parkbänken, wirkt die Wohnsiedlung mit der neuen Farbgestaltung nun einladend und freundlich.
