Fassadensanierung der Wohnungsbaugesellschaft Raschau

maxit Solarbeschichtungen

Mit innovativer Beschichtung zu mehr Fassadenschutz - Außenwandbeschichtung „maxit solaren“ überzeugt bei anspruchsvoller Fassadensanierung in Raschau

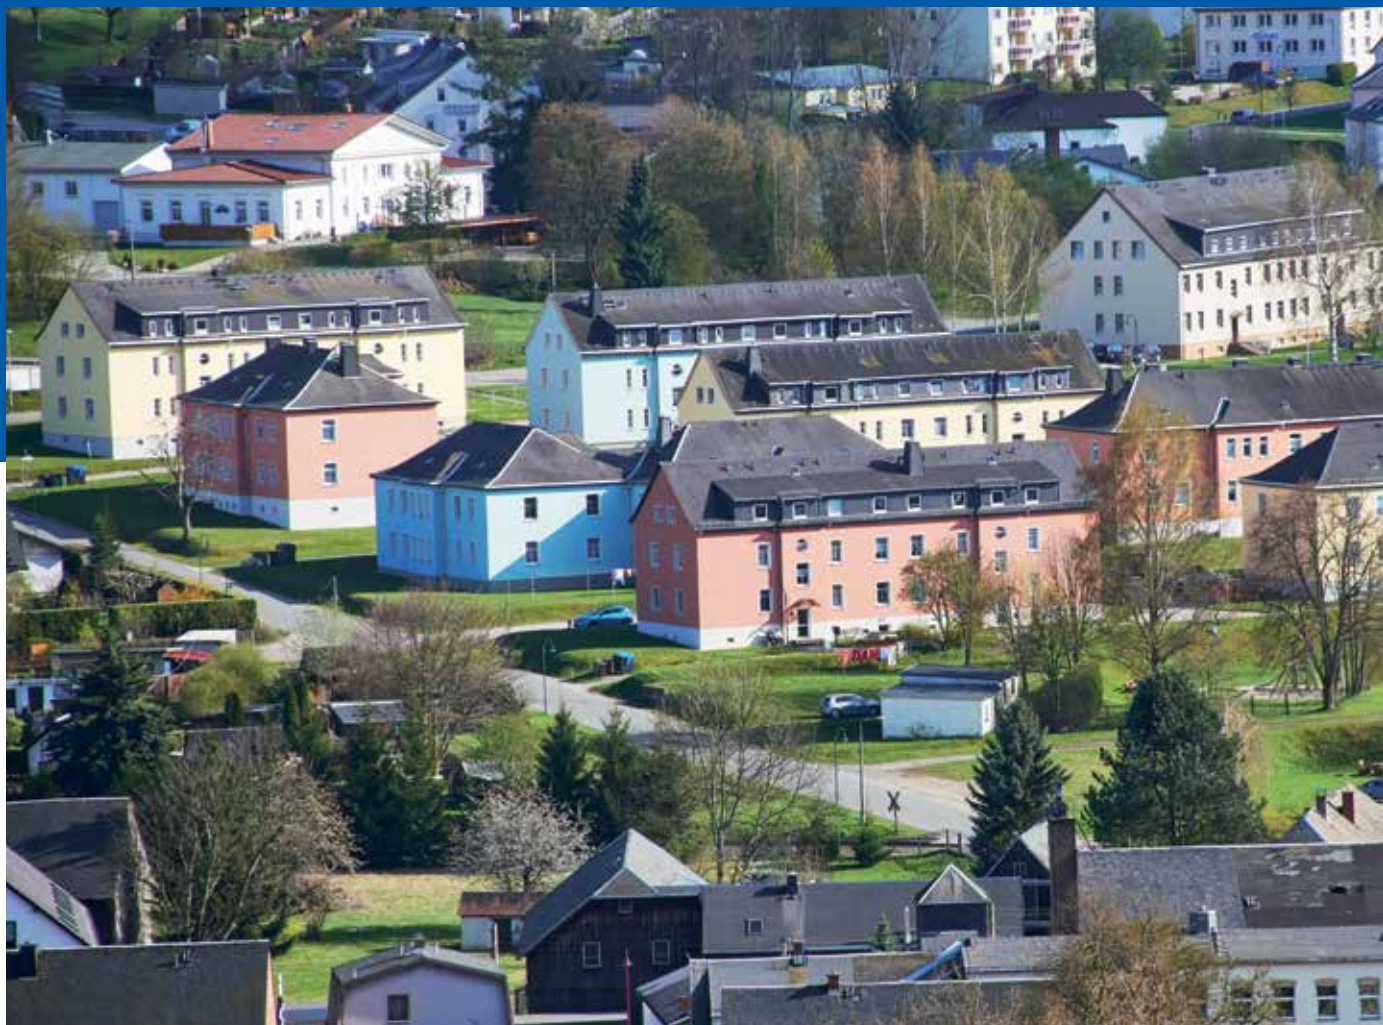
Idyllisches Wohnpanorama: Mit den neuen **maxit** Fassadenbeschichtungen wirkt die naturnah gelegene Wohnanlage einladend und freundlich.

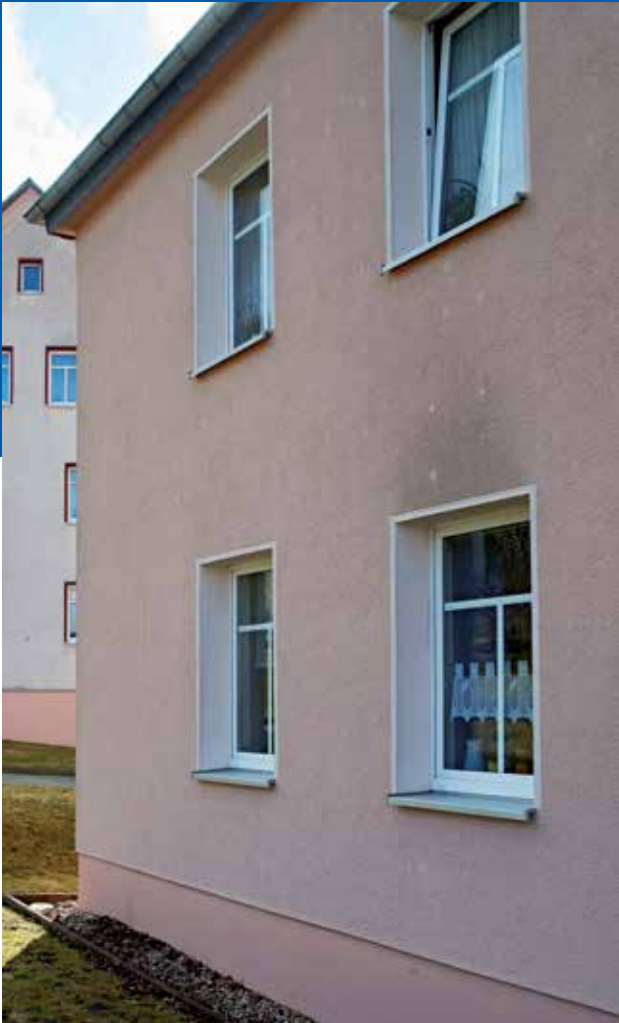
Fehlender Fassadenschutz: Dübelabzeichnungen fielen als helle Flecken insbesondere in den Bereichen mit starker Veralgung unangenehm auf. Dies ist nicht nur eine optische Misere, sondern schadet auf Dauer auch der Außenwand.

Bei den Wohnblöcken in der Beethovenstraße handelt es sich um einen Spezialfall. Der Sanierungsbedarf besteht hier an der Fassade. Neben dem altersbedingten Abblättern von Putz und Beschichtung beeinträchtigten insbesondere die Dübelaufzeichnungen der montierten WDV-Systeme das Erscheinungsbild. Die hellen Flecken machten sich nach vier bis fünf Jahren vor allem in Fassadenbereichen mit verstärkter Moos- und Algenbildung negativ bemerkbar.

sich an den Bestimmungen der damals geltenden Wärmeschutzverordnung von 1995. So wurden die 24 cm dicken Ziegel-Außenwände in den Jahren 1995 – 1998 mit einem acht Zentimeter starken Wärmedämm-Verbundsystem (WDVS) bestehend aus verdübelten Styropor-Dämmplatten versehen. Anschließend erhielten die Außenwände eine Beschichtung aus dünnlagigem Reibeputz. Dieser wies nach einigen Jahren in manchen Fassadenbereichen jedoch eine starke Algenbildung auf. Besonders auffällig waren die entstehenden hellen Dübelaufzeichnungen. Sie bildeten sich aufgrund eines höheren Wärmedurchgangs, der an der Fassade stellenweise erfolgte: Direkt über den WDVSTellerdübeln trocknete die Fassade schneller ab und verhinderte so einen Algenbefall. Als Konsequenz dieser punktuellen Wärmebrücken entstanden helle kreisrunde Flecken, die sich von der umgebenden veralgten Fläche deutlich abhoben.

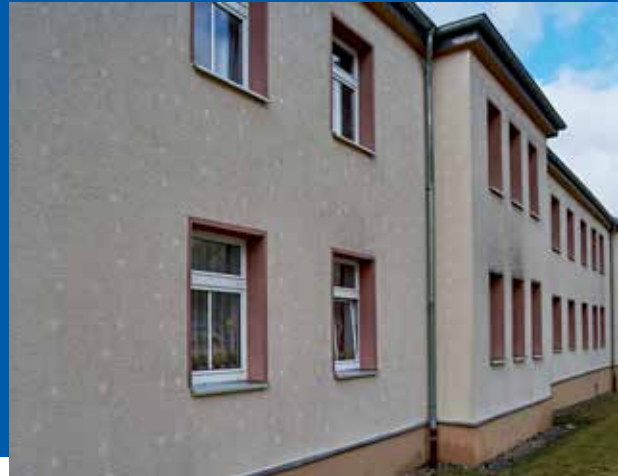
Entlang der gesamten Hausfassade zu sehen: Die Dübel des unter der Putzschrift liegenden WDV-Systems zeichnen sich bei den Häusern einer Wohnanlage in Raschau deutlich ab.

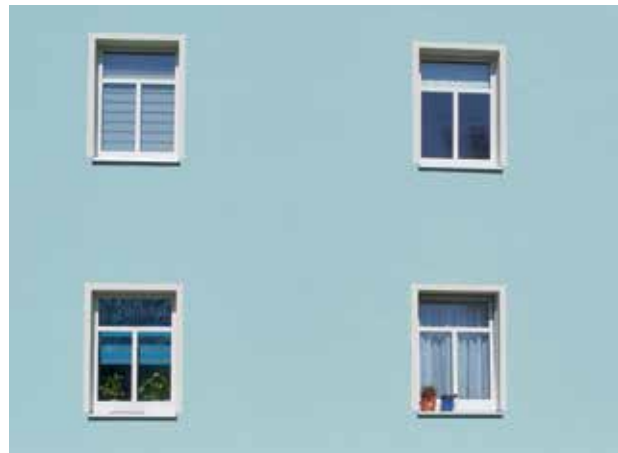
Dank der Außenwandbeschichtung **maxit** solaren sind die Fassaden dauerhaft vor dem erneuten Auftreten von Dübelabzeichnungen geschützt.

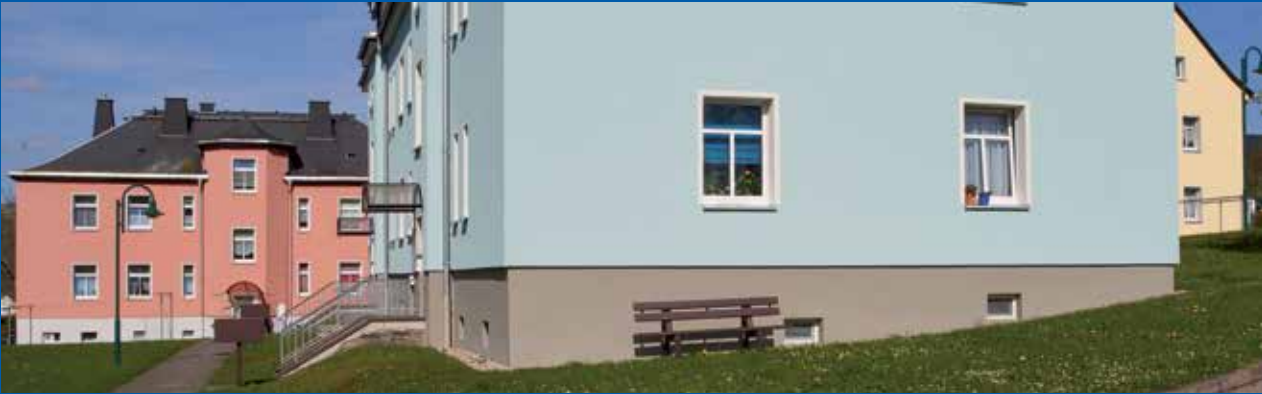
Der Anstrich mit **maxit solaren** verleiht den Hausfassaden der Wohnanlage Raschau eine ganz neue Farbfrische. Drei unterschiedliche Pastelltöne bilden harmonische Kontraste, abgestimmt auf das ursprüngliche Farbschema.

auf die vollständige Austrocknung der Grundierung. Auf diese Weise gewährleisten sie einen sicheren Verbund von Untergrund und Farbbeschichtung. Um das Erscheinungsbild der Wohnanlage lebendiger zu gestalten, wurden die einzelnen Gebäudeblöcke zudem in verschiedenen Farbtönen (gelb, blau, braun) gestrichen. Eingebettet in grüne Wiesenflächen mit Parkbänken, wirkt die Wohnsiedlung mit der neuen Farbgestaltung nun einladend und freundlich.

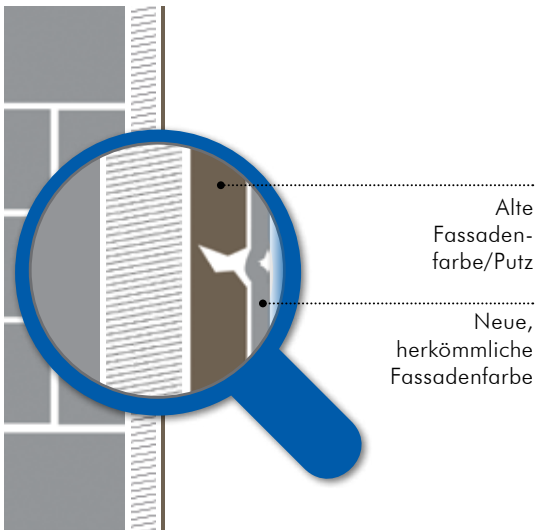
Herkömmliche Außenwandfarbe (rissüberbrückend)
