# maxit<sup>®</sup> REFERENZ

Sababurg | Hofgeismar

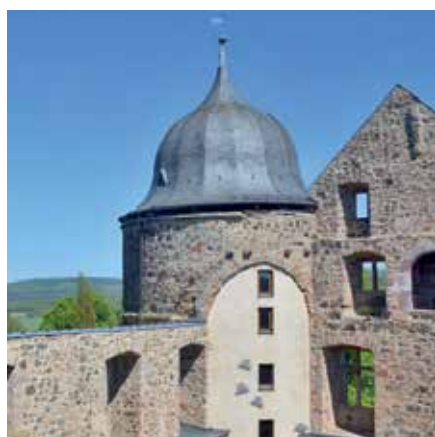
Im Zuge der Sanierung wurden die noch bestehenden Mauern zunächst vom salzbelasteten Mörtel befreit. Dabei lagen neben Fugenbereichen, die nur etwa 20 mm tief ausgeräumt werden konnten, teils auch Bereiche mit extrem tiefen Fugen vor.

Da die stoffliche Anpassung des Mörtels für die Fugensanierung mit einem hochsulfatbeständigen Zement erfolgen musste, griff man hier auf den **maxit** mur 950 HS zurück. Mit dem Fugenmörtel – in zwei unterschiedlichen Kornfraktionen und auch farblich an den Bestand angepasst – fand im Anschluss eine Tiefenverfugung im Trockenspritzverfahren statt. In vielen Bereichen war ein Mauerwerksaustausch notwendig.
